UNISERVICE/TÜRKİYE
VISWA LAB. FUEL ANALYSIS
BULTEN # 142

TEKNIK GÜNCELLEME: 17.07.2008

**2007 ORTASI- 2008 BASLARI RUSYA ST. PETERSBURG LIMANINDAN
SORUNLU YAKITLAR**

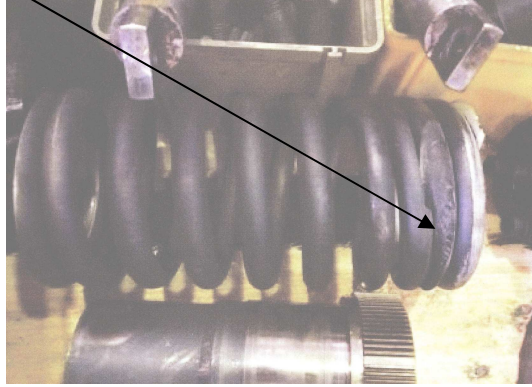
Bu yakıtların kullanılmaya başlanması ile birkaç saat içinde yakıt pompalarında oluşan korozyonun sebebi, aşındırıcı metanol gazının kabul edilemez miktarda fazla olması ve yüksek sıcaklıklarda oluşan hidrojen sülfür gazının verdiği hasardan kaynaklanıyor olmasıdır ve bu aşındırma etkisi yakıt pompalarında görüldüğü Viswa Lab. tarafından tespit edilmiştir.

Korozyon, mühendislikte iyi bilinir ve yakıt pompalarındaki hidrojen sülfür gazının 5 ppm olması bile bu yakıt pompalarında çok şiddetli bir aşınmanın görülmesine sebep olabilir.

1. Yakıt pompası yayında kırılma hasarı

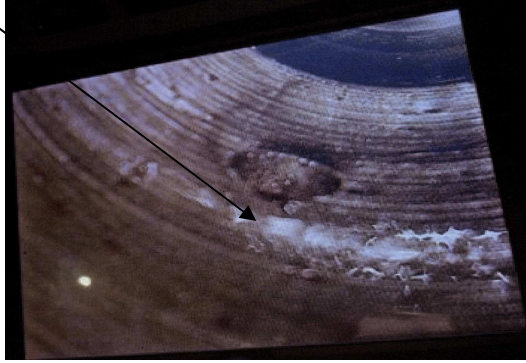
2. Yakıt pompasında pitting hasarı
