UNISERVICE / VECOM TÜRKİYE

BÜLTEN # 50

BİOFİLM KİRLİLİĞİ : KORUMA, TEMİZLİK VE İZLEME

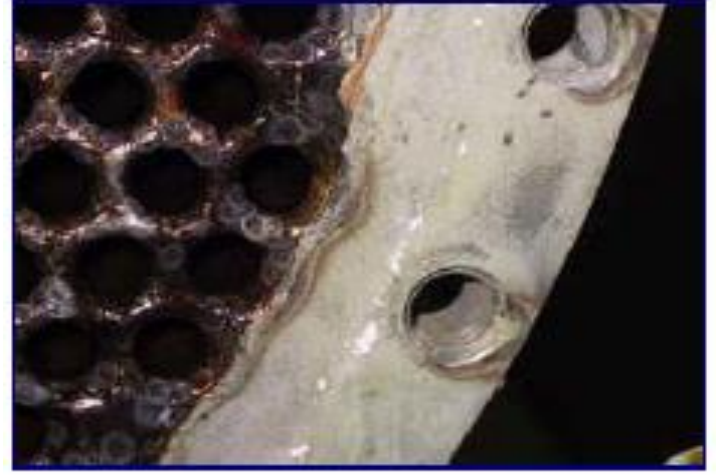
25Cr superduplex heat exchangerda deniz suyu ile soğutulmasının ardından geçen iki yıl sonrasındaki biofilm ve korozyon oluşumu

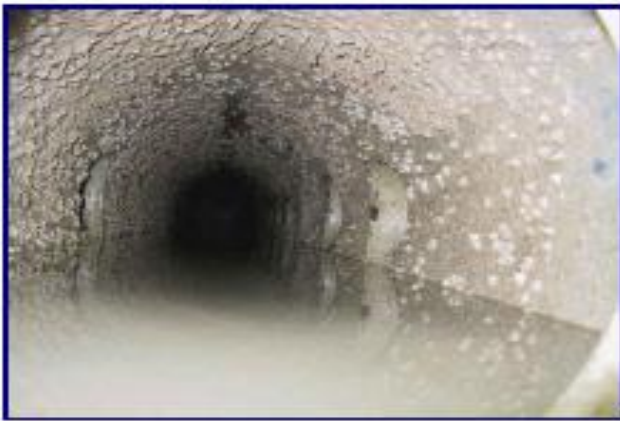
Tropik ortam şartlarında Paslanmaz Çelik 316L deniz suyu girişinde 1 yıl sonraki biofilm, deniz canlıları ve korozyon oluşumu

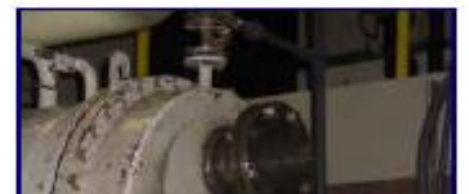
Özel RCP (Resistance Controlled Protection) anotlarının FORCE

Technology tarafından yerleřtirilmesiyle byk zararlar nlenebilir. Galvanik Korozyon Ynteminde Katodik Koruma Prensibine, uygun olarak yerleřtirilen anotlar paslanmaz elięi korozyona karřı korurlar. Bu anotların zellięi Resistance Controlled Protection (Diren Kontroll Koruma) saęlamasıdır. Anotlar bir diren ile baęlanır ve akım srekli olarak izlenir. Bu yntem kontroll korozyon ve koruma saęlar. Eęer biofilm oluřursa gl ykselme veya yksek akım olarak ll olarak kaydedilir. Bu yzeyin temizlięe ihtiyaı olduęunun gstergesidir. Anotların korozyona karřı koruma etkisi ve biofilm oluřumunun kayıt niteleri ve PLC ler ile srekli olarak izlenebilir kıldıęı kanıtlanmıřtır. FORCE Teknolojisi bu zel anotlarıyla patent altına alınmıř ve yzlerce RCP anodu halihazırda Shell, BP, ve Total řirketlerde kullanılmaktadır.

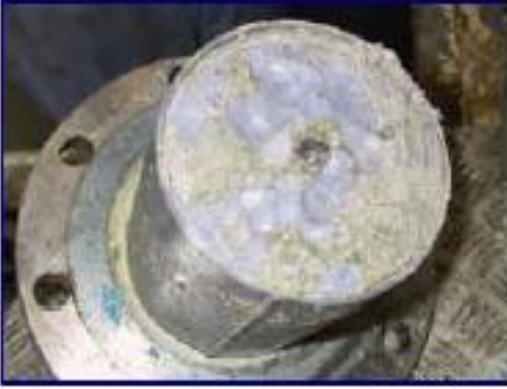
RCP anotlarının erimesi
